**Proyecto de Restauración, Intervención
y Conservación del Templo y
Ex Convento de Santa María Molango, Estado de Hidalgo**

Nora Luz Téllez Rico

**Tesis para optar por el grado de Maestra en
Diseño para la Rehabilitación, Recuperación y
Conservación del Patrimonio Construido**

**Ciudad de México,
Septiembre 5 de 2018**

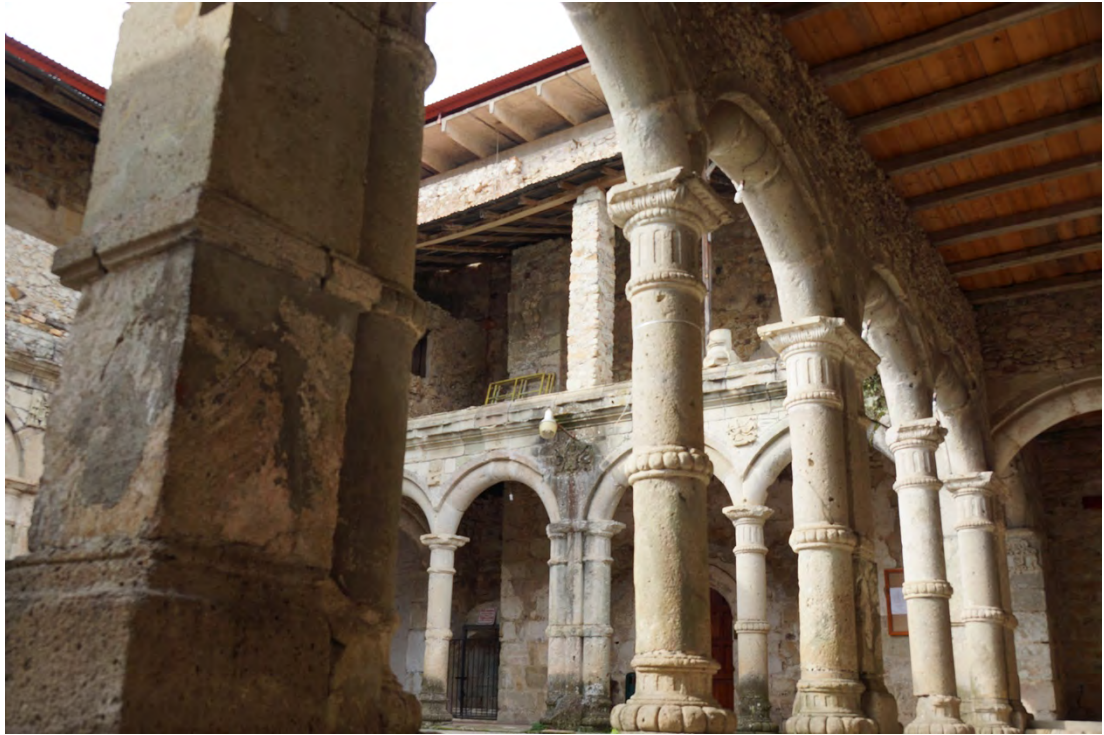
Figura 54. Viguería existente del corredor poniente. Elaboración propia 2018.

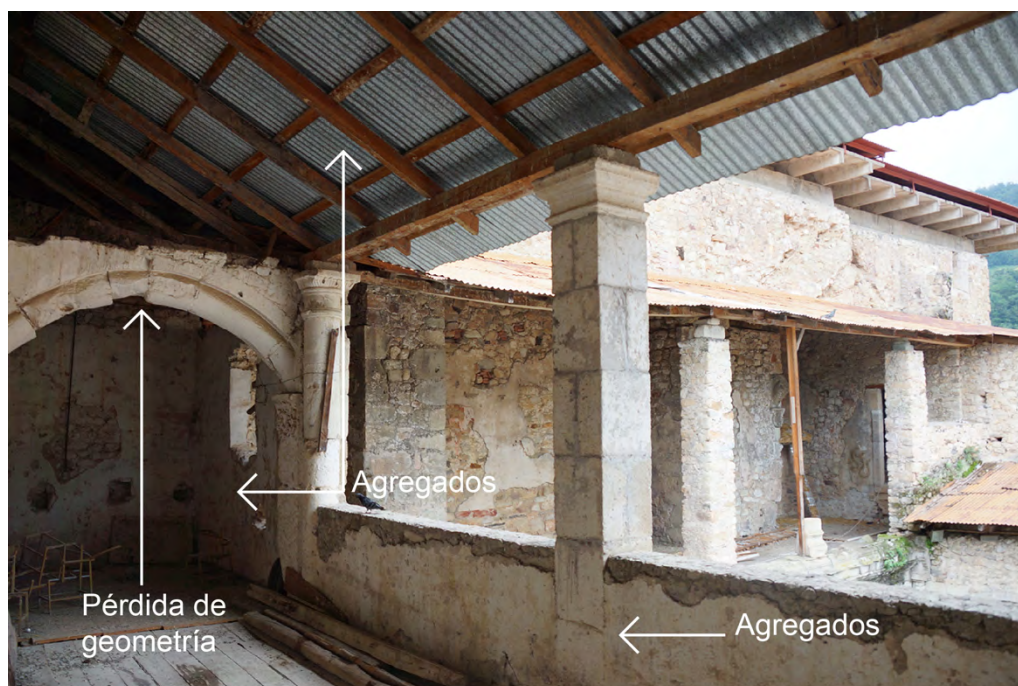
Los corredores del claustro alto han sustituido su cubierta original, por lámina roja acanalada con una estructura pobre de madera que permite la filtración de agua, originando deterioros y favoreciendo la pérdida (Fig. 66). El resto de los locales, que aún conservan sus fábricas en sus cubiertas y techumbres, presentan un estado regular de conservación pues son visibles algunas humedades que empiezan a provocar oquedades en sus aplanados.

Figura 66. Cubierta de lámina acanalada y estructura de madera en corredores de claustro alto.
Elaboración propia 2018.

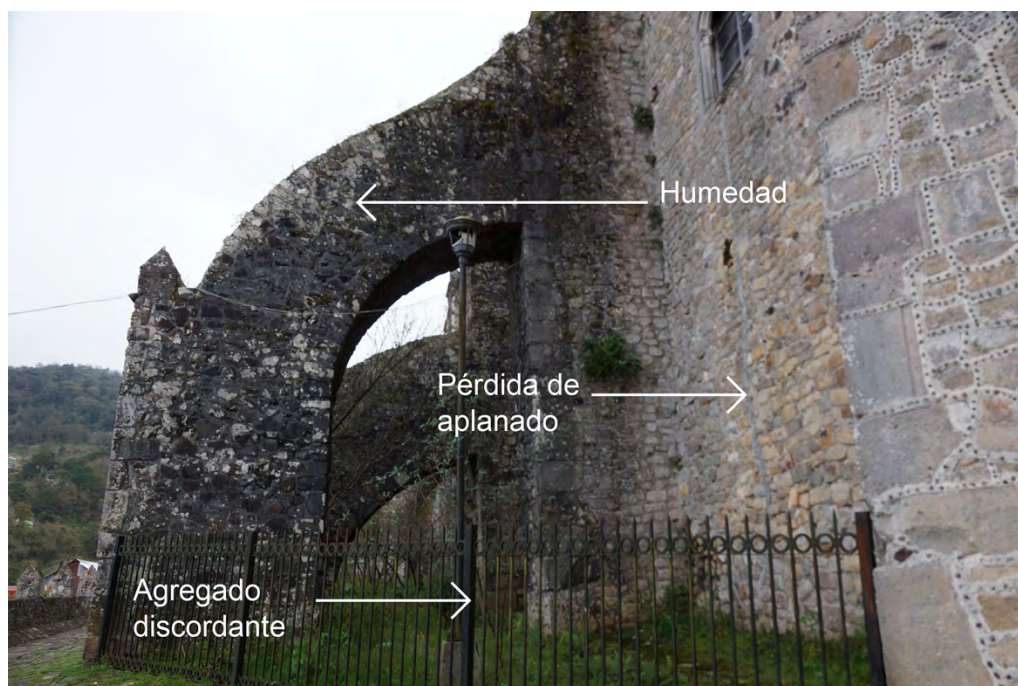
Excepto la fachada principal, los paños exteriores de los muros del templo presentan la pérdida casi total de aplanados y áreas importantes con pérdida de junteo, lo que ha favorecido su deterioro frente a la acción meteorológica, ocasionando humedades, y favoreciendo la presencia de flora parasitaria y la de microorganismos. Algunas áreas ha sufrido la pérdida de mampostería, otras áreas, presentan grietas y fisuras (Fig. 70 y 71). También se hace presente la pérdida de pintura mural en el tramo que correspondía a la capilla norte del templo y que al parecer fue demolida hace tan solo unas décadas (Fig.72). Los paños interiores conservan aplanados en regular estado de conservación, pues algunas áreas, presentan oquedades y humedades por filtración.

Figura 70. Fachada norte del templo, arco botarel con humedad por escurrimiento. Elaboración propia 2018

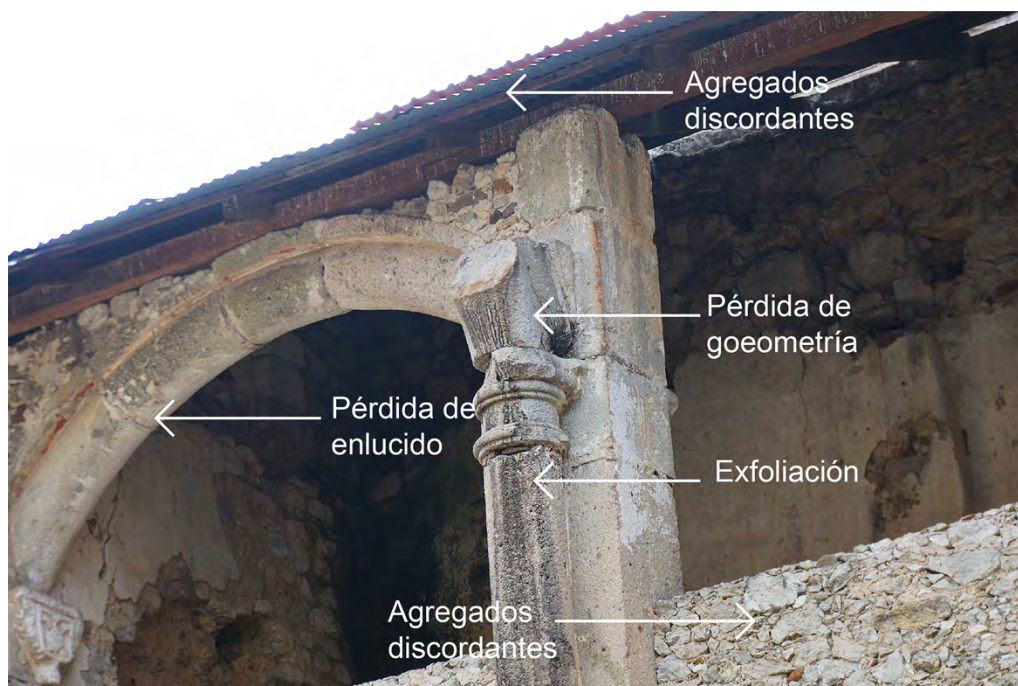
Los muros del corredor “7c” presentan también pérdida de aplanados y de junteo, en algunas áreas. En el claustro alto, los muros de los corredores “13 a” y “13 b” “, presenta perdida de aplanados y junteo en grandes áreas, contando con un estado de conservación malo, presentan guano de paloma, pérdida de geometría en muro sur del corredor “13 b” como resultado de las acciones del hombre y del tiempo. Presentan agregados discordantes, como las columnas de distinta morfología a las originales. El corredor “13c” dibujado en el plano Azcue y Mancera, se ha perdido por completo (Fig. 81).

Figura 81. Vista oeste del claustro alto.

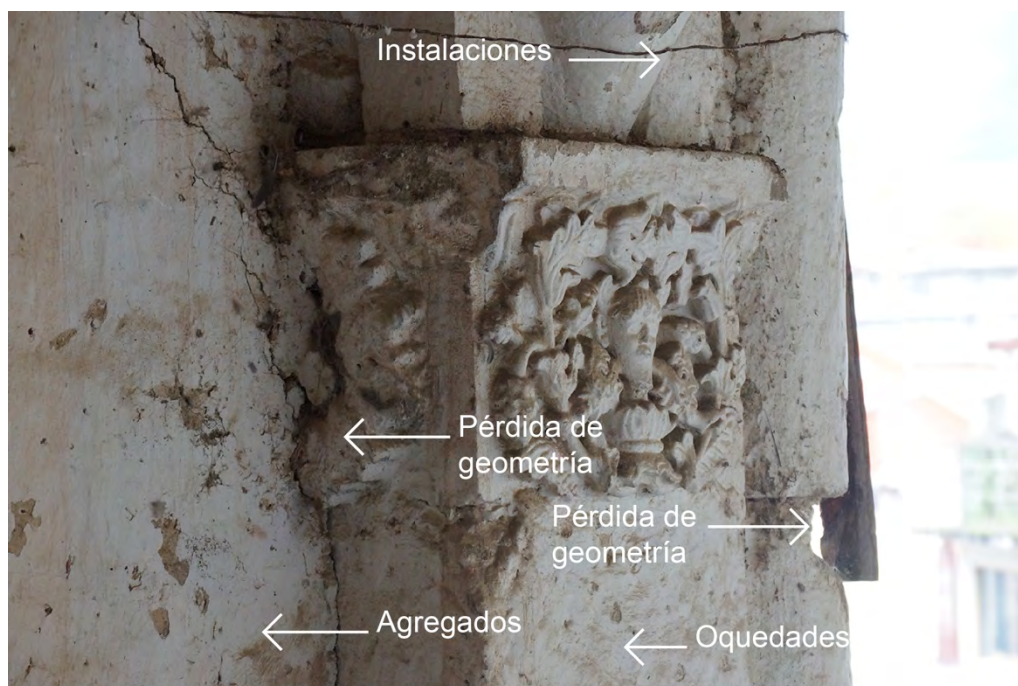
Los heráldicos se encuentran en mal estado de conservación, mientras que una ménsula se encuentra mitad oculta en el muro agregado entre el corredor “13 a” y “13 c” (Fig. 82). Las columnas y las arquerías presentan un mal estado de conservación en el claustro bajo, pues es visible la pérdida de geometría, flora parasitaria, la presencia de microorganismos y humedad por escurrimiento, además de la pérdida del enlucido. También presentan instalaciones eléctricas y sanitarias en mal estado y provocando daños en los escudos dispuestos en las enjutas (Fig. 83).

Figura 82. Deterioros, vista de ménsulas en claustro alto. Elaboración propia 2018.

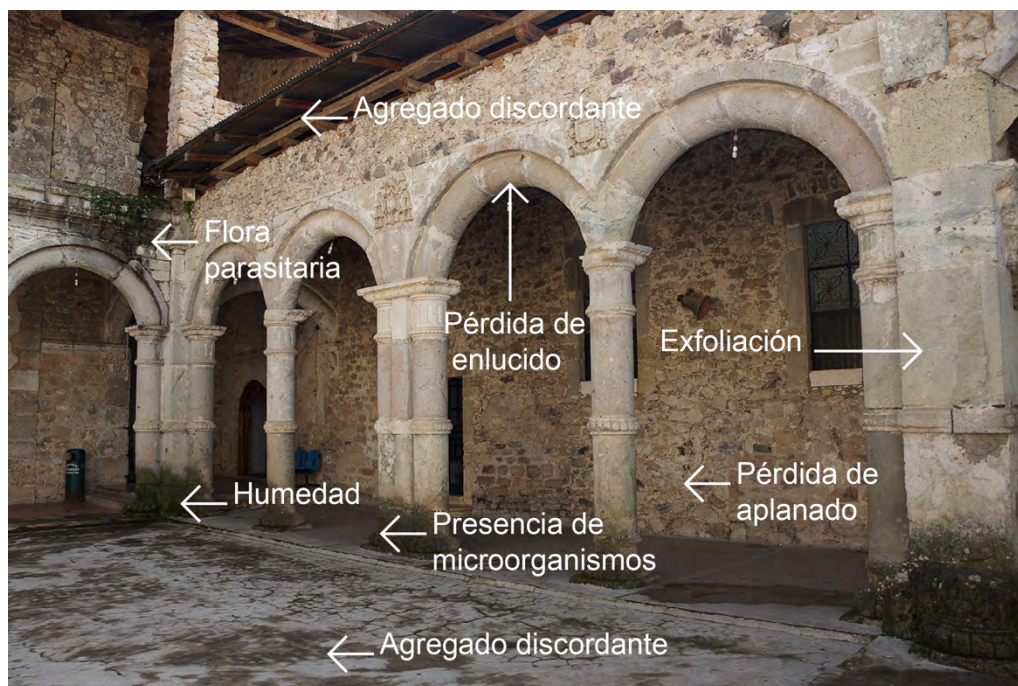
Figura 83. Deterioros, vista de claustro bajo, corredor "7 c" . Elaboración propia 2018.

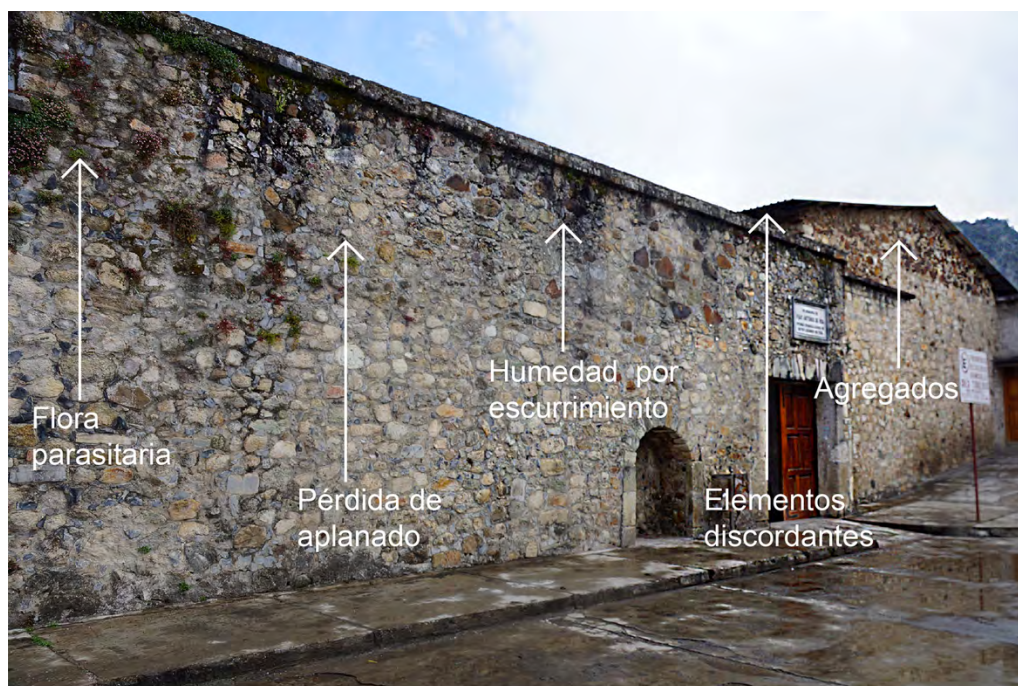
Figura 86. Deterioros, vista fachada sur del claustro. Elaboración propia 2018.

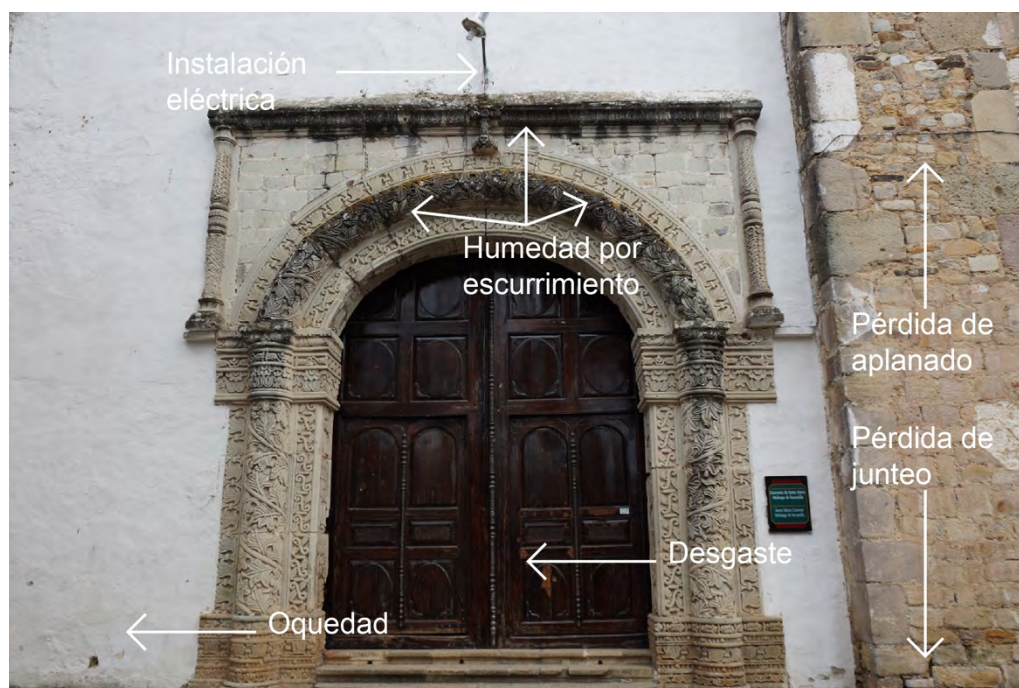
Figura 102. Vista de la portada principal del templo, deterioros. Elaboración propia 2018.

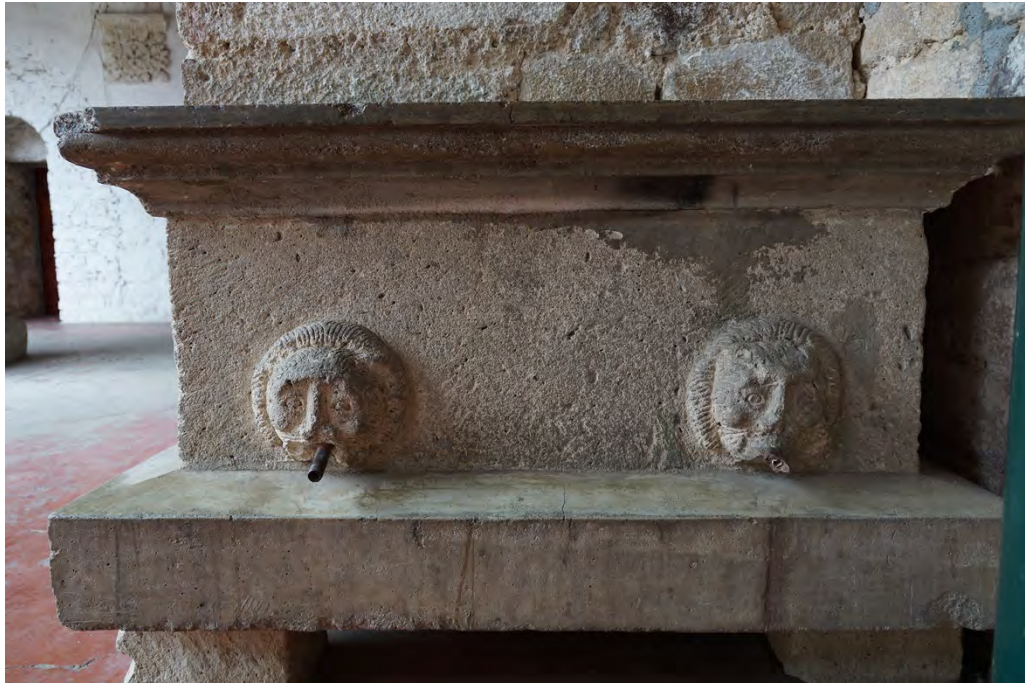
Otras esculturas de gran belleza, que mantienen la expresión de Arte Indocristiano son las dos cabezas de león que posee la pila ahora ubicada en el claustro, a un lado de la puerta sur del templo. Desafortunadamente presentan el añadido de tuberías en sus respectivas bocas (Fig. 115), además de consolidaciones hechas con cemento sobre la cantera. En el claustro, encontramos también ángeles tanto en las enjutas como en las ménsulas, con brazos desproporcionados y rostros robustos (fig. 116 y fig. 117)

Figura 115. Pila de agua con dos cabezas de león, ubicada en el claustro bajo. Elaboración propia 2018.

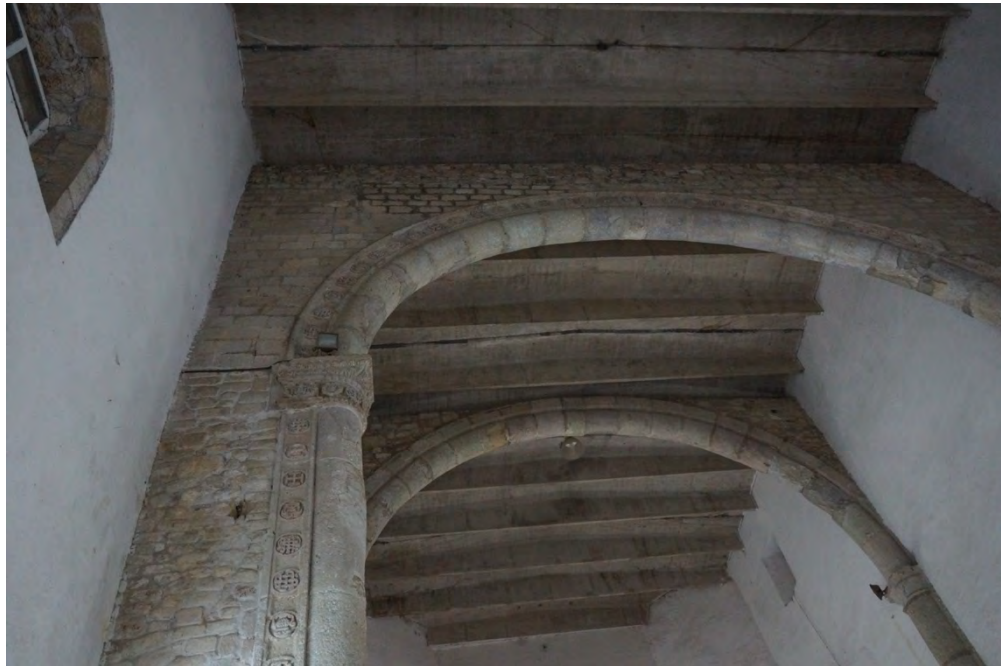
Iniciaremos con el arco triunfal del templo encontraremos labrados una secuencia de símbolos que se repetirán en todo su perímetro, encontraremos un monograma de cristo, el vaso de la elección encerrado en un círculo y un anagrama con listones en forma de “S”, estos relieves en general presentan un estado de conservación regular, presentando deterioro por exfoliación en su mayoría, afortunadamente la conservación de la geometría es bastante buena, a excepción de los basamentos (fig. 126).

Fig. 126. Arco triunfal del templo. Elaboración de la autora 2018.

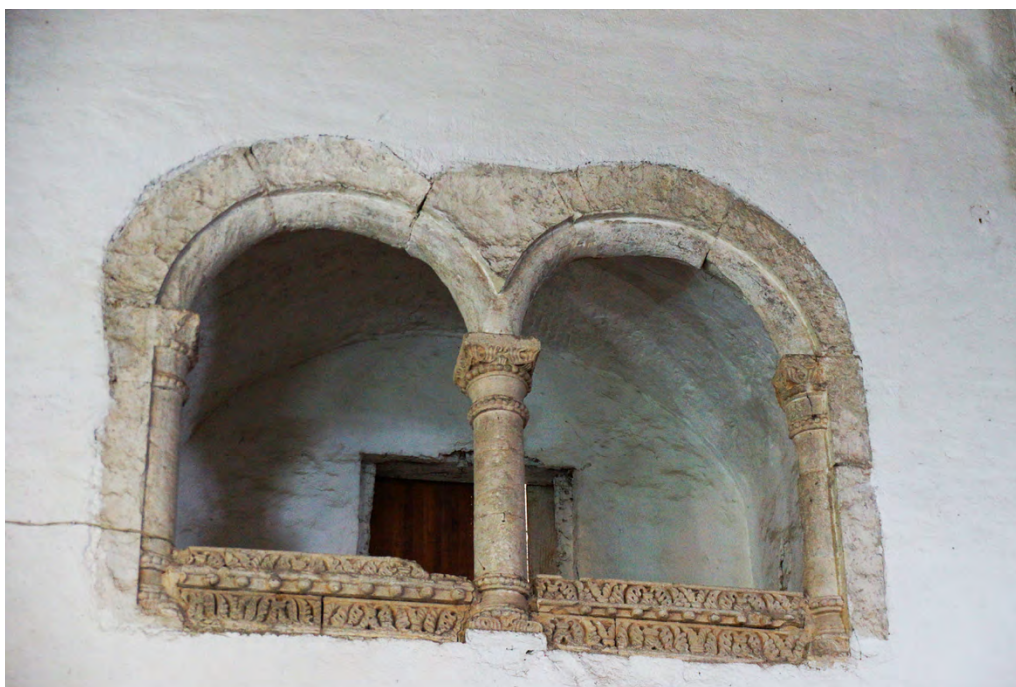
Otro elemento que destaca por su escultura es el balcón situado en la fachada sur del templo y que colinda con el claustro alto, este presenta cenefas con figuras vegetales, mientras que sus columnillas presentan perlas isabelinas en basamentos y capiteles, la cantera presenta en general deterioro por exfoliación y presenta pérdidas menores de geometrías (Fig.128).

Fig. 128. Vista del balcón desde el interior del templo. Elaboración de la autora 2018.

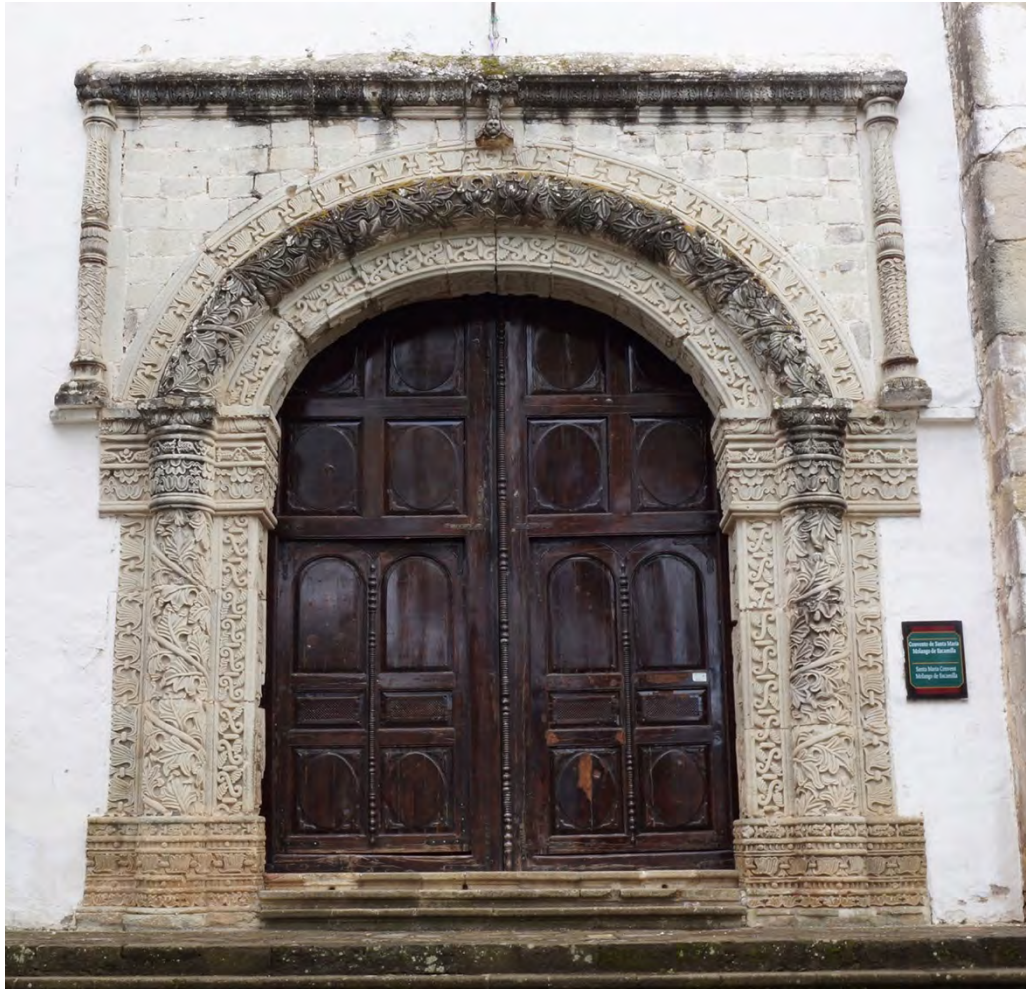
anteriormente. En el intradós se puede encontrar una serie de ángeles cuyas manos portan cruces, en estos elementos se resalta la desproporción donde las manos y rostros adquieren toques únicos y de gran belleza, en donde destaca la solución del artista para crear distintos planos en las figuras angelicales (fig. 129).

Respecto a su estado de conservación podemos mencionar que va de regular a malo debido al deterioro que presentan los ángeles que conforman el intradós, en donde se observa la pérdida total de uno, y el desgaste en el rostro de un par más, además existen hipótesis sobre las posibles pérdidas de incrustaciones de obsidiana en los ojos de dichos ángeles, lo cual consideramos muy probable por la referencia que nos dan los ojos de ángel dispuesto en la clave que actualmente las conserva, también es posible observar el daño por humedad que presenta la cantera, además del deterioro por exfoliación.

Fig. 129. Portada principal del templo. Elaboración de la autora 2018.

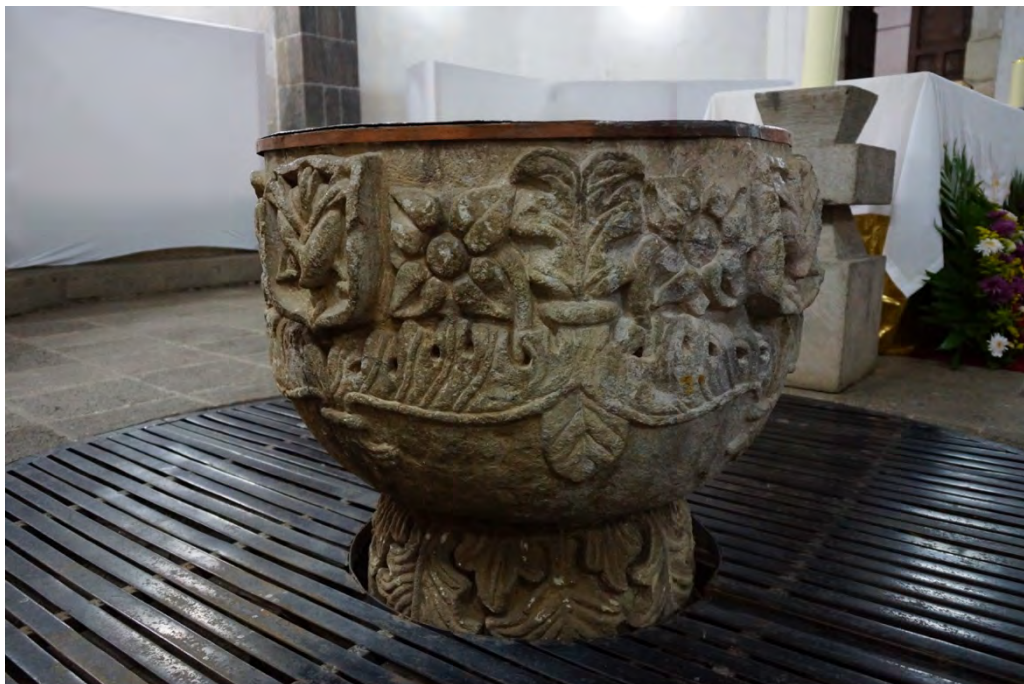
Para concluir los elementos del templo, mencionaremos las dos pilas existentes. La pila bautismal ubicada en el ábside, posee cuatro heráldicos de la orden alrededor, además de rosas de cuatro pétalos dispuestas entre ellos, además de motivos vegetales como flores de parra. Su estado general de conservación es regular, presentando deterioro por humedad y pequeñas pérdidas de geometrías (Fig. 132).

Fig. 132. Pila bautismal en ábside del templo. Elaboración de la autora 2018.

Desafortunadamente presenta intervenciones que no son tan claras a simple vista, por lo tanto se recomendará su desmontaje de manera cuidadosa para evaluar los posibles daños, así como para determinar las liberaciones y consolidaciones a realizar.

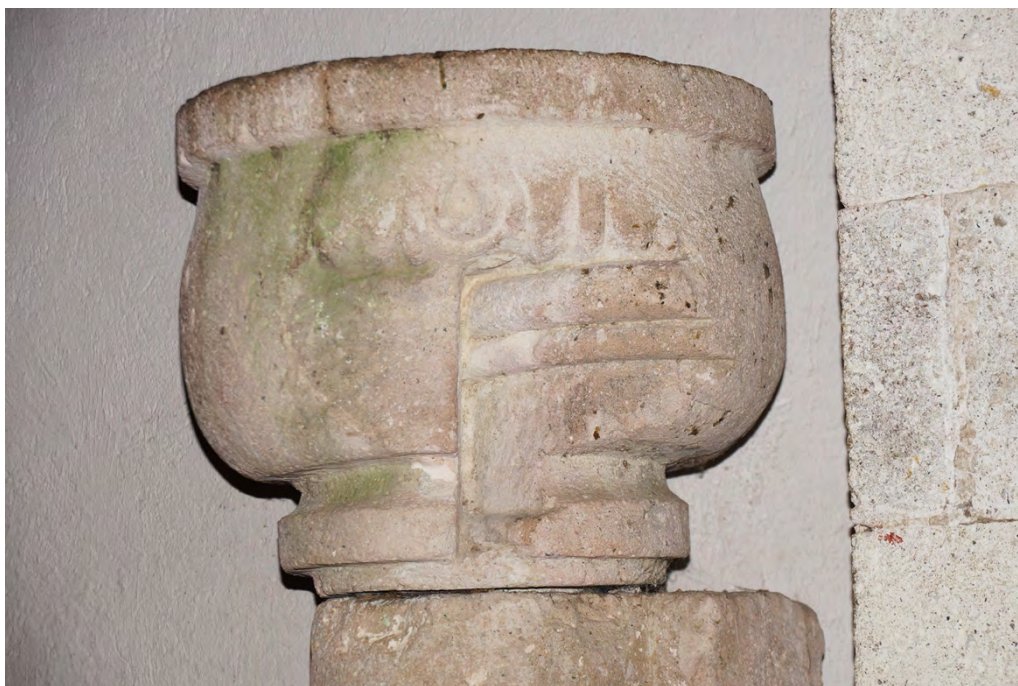
La segunda pila, ubicada en el sotocoro, presenta desgastes que impiden conocer sus figuras y relieves a detalle, presenta trazos curvos que van de la boca de la pila hasta su base, por ello será importante continuar la búsqueda de información que nos lleve a mayores datos, también presenta daños por humedades y presenta organismos xilófagos (fig. 133 y 134).

Fig. 134. Detalle de la pila situada en el sotocoro. Elaboración de la autora 2018

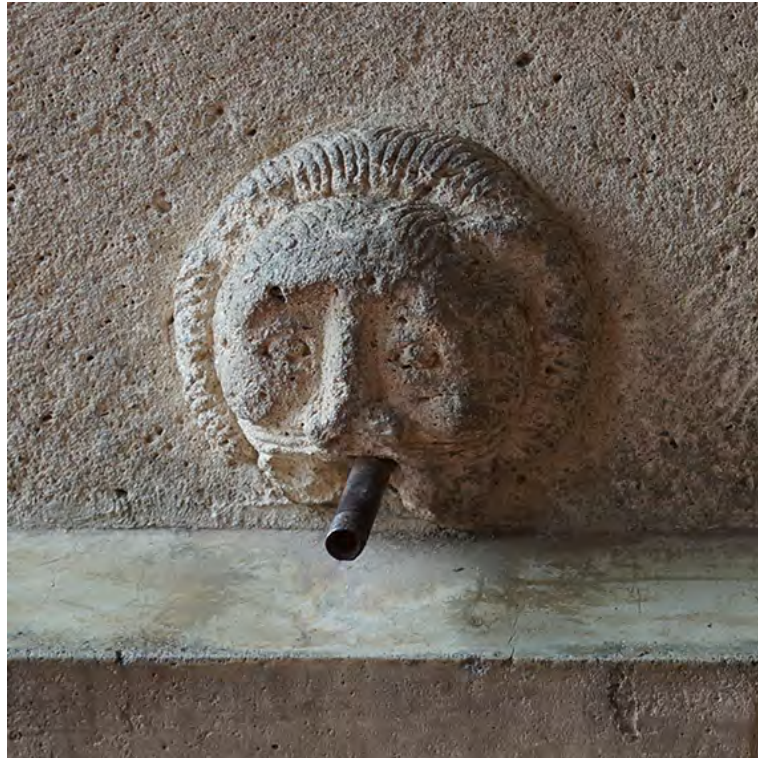
Por último, encontramos una tercer pila ubicada ya en el claustro bajo, esta aunque de forma más simple, presenta dos hermosos rostros de leones (fig. 135 y 136), que al igual que la mayoría de elementos del conjunto, presentan la hermosa tosquedad en su trabajo escultórico. Desafortunadamente esta pila de forma rectangular ha sufrido intervenciones mediante el uso de concreto como consolidante y por la integración de tubería de cobre para su uso.

Fig. 135. Detalle de la pila situada en el claustro, cabeza de león I.. Elaboración de la autora 2018.

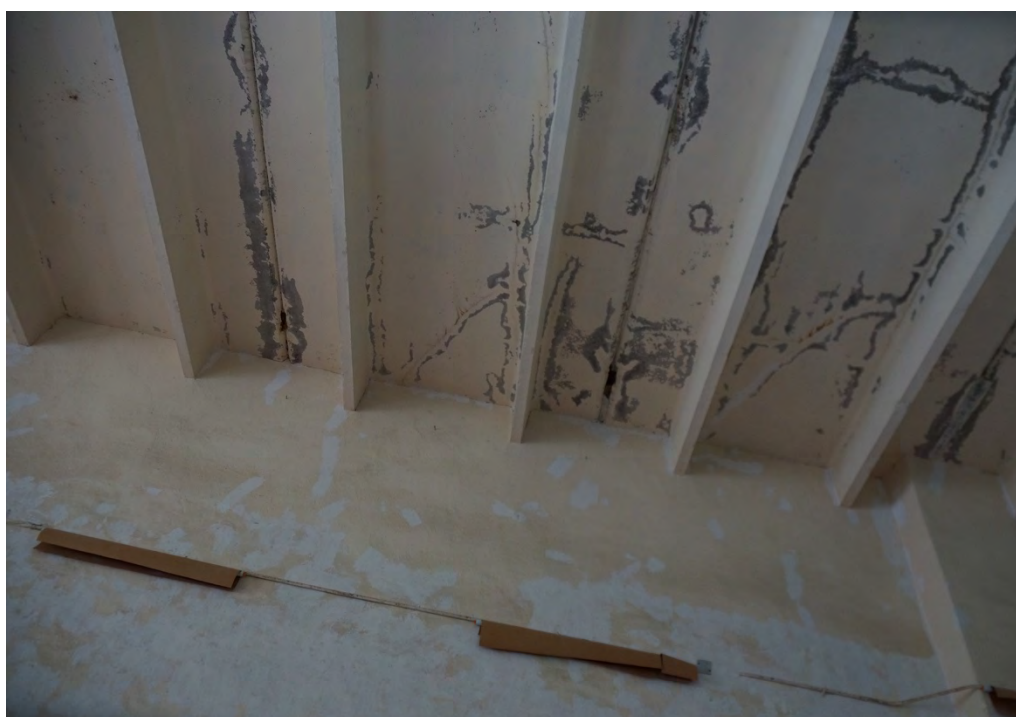
Figura 144. Lecho bajo de vigas hormigón pretensado “TT” en antiguo teatro o local “12”.
Elaboración propia 2018.

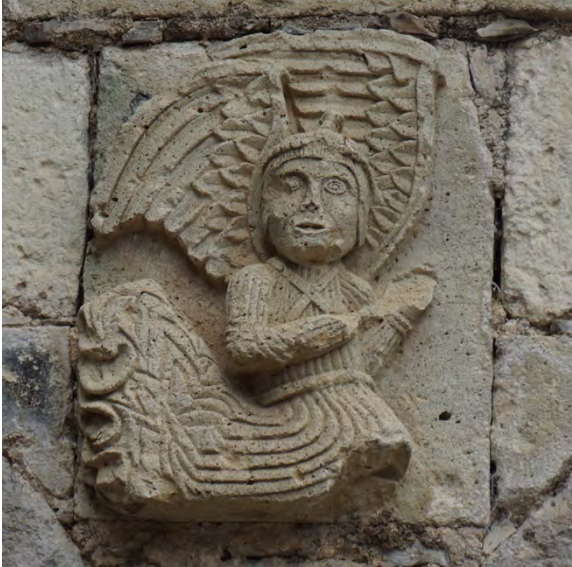
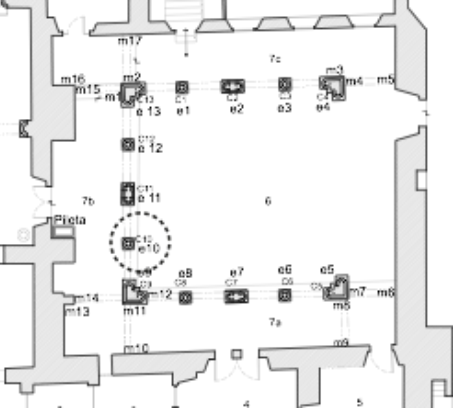
Elemento arquitectónico:		Ubicación:		
Enjuta de arquería.		Claustro bajo.		
Descripción:		Estado de Conservación:		
<p>Ángel en vista lateral, tal parece que se encuentra hincado y sus manos sostienen un elemento que pudo ser una racimo de flores o un instrumento musical. En su pecho se pueden observar una especie de tirantes cruzados, posee un cinturón, su vestido presenta un relieve formado por líneas que terminan en forma de zig zag, y un olan. Posee alas con una vista de perfil, con relieves similares a plumas. Su rostro es robusto, y la morfología de sus ojos invita a pensar que al igual que los ángeles de la portada principal pudieron tener incrustaciones de obsidiana.</p>		Malo.		
		Material:		
		Cantera.

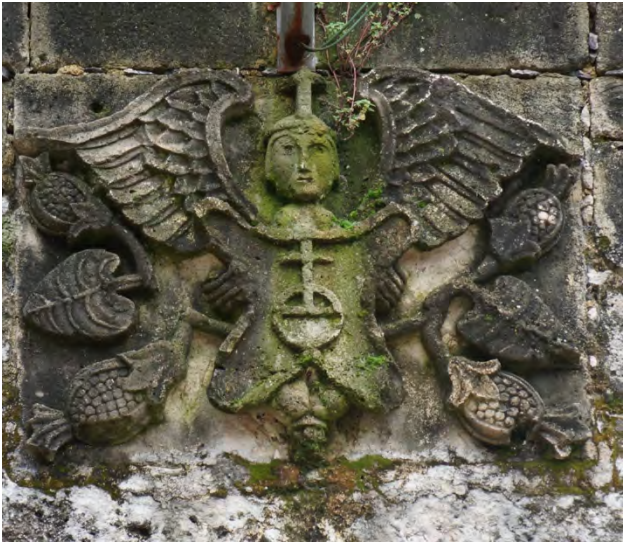
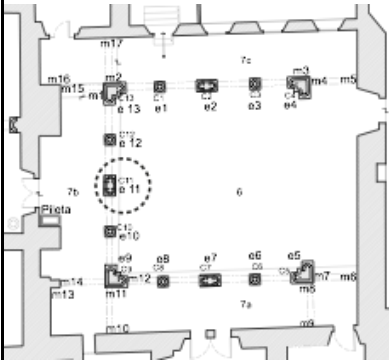
Elemento arquitectónico:				Ubicación:
Enjuta arquería.				Claustro bajo.
Descripción:				Estado de Conservación:
<p>Querubín con alas abiertas, sosteniendo una cartela con una cruz al centro, y cuatro granadas, dos de cada lado. El rostro del querubín presenta un trabajo más refinado que el de la enjuta anterior, sus manos también guardan mejor proporción respecto su rostro, el resto de los elementos también presentar un trabajo distinto, menos tosco, las hojas de parra ubicadas a la mitad son distintas al resto de los escudos, lo que muy probablemente significa una etapa posterior de labrado así como un artesano distinto. Este heráldico presenta daños por la incrustación de una luminaria en la cabeza del querubín.</p>				Regular.
				Material:
				Cantera.

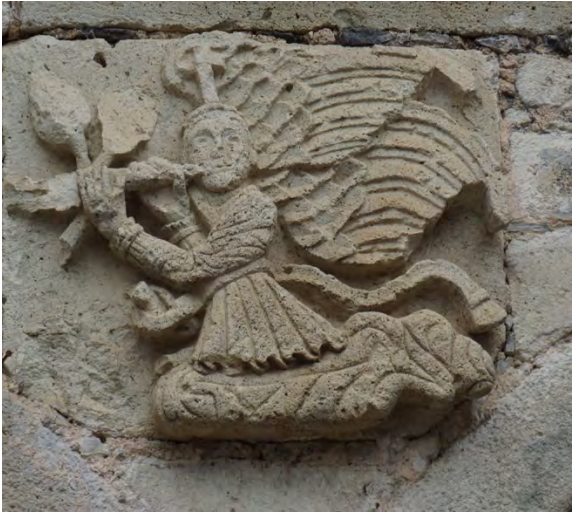
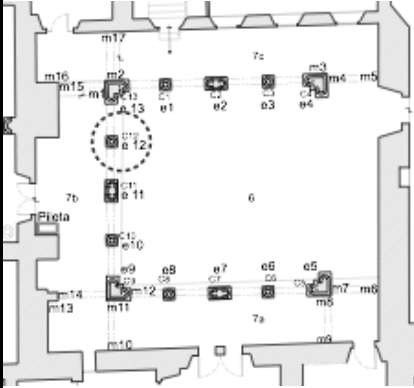
Elemento arquitectónico:		Ubicación:		
Enjuta arquería.		Claustro		
Descripción:		Estado de Conservación:		
<p>Ángel en vista lateral tocando una flauta y sosteniendo un racimo de lirios, se encuentra parado sobre una nube, posee un lazo en la cintura que parece estar flotando, la desproporción de sus brazos, manos y cuerpo respecto a su cara y entre cada uno de estos elementos es muy notoria, aunque los rasgos de su rostro parecen refinados y distintos al resto de este elemento, sus alas presentan un trabajo menos elaborado que el resto de los elementos. Quizá la diferencia entre la robustez del cuerpo y su cara, significa que está ultima fue labrado posterior como resultado de una intervención o conclusión de trabajo.</p>		Malo.		
		Material:		
		Cantera.

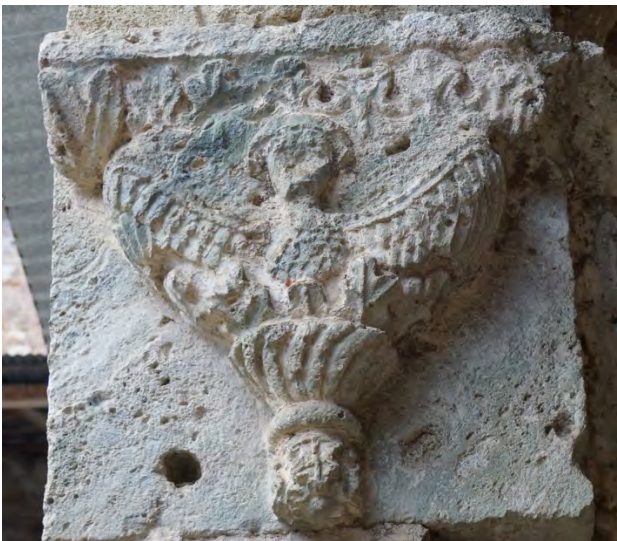
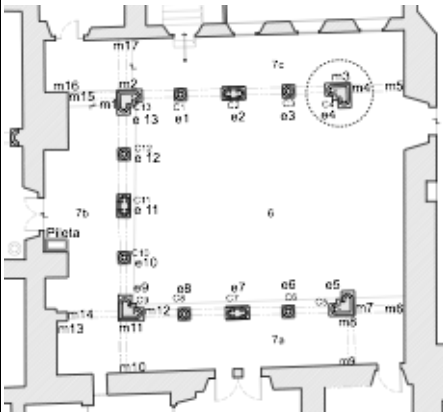
Elemento arquitectónico:		Ubicación:		
Ménsula		Claustro alto		
Descripción:		Estado de Conservación:		
<p>Querubín, esta sostenido por una especie de ménsula formada por hojas de parra, su torso asemeja la forma de las granadas que están presentes en otras ménsulas. Sus alas presentan un labrado muy sencillo pero con buen uso de la simetría, desafortunadamente el rostro del querubín se ha perdido por completo. En la parte superior de la ménsula se encuentran hojas de parra.</p>		Malo		
		Material:		
		Cantera

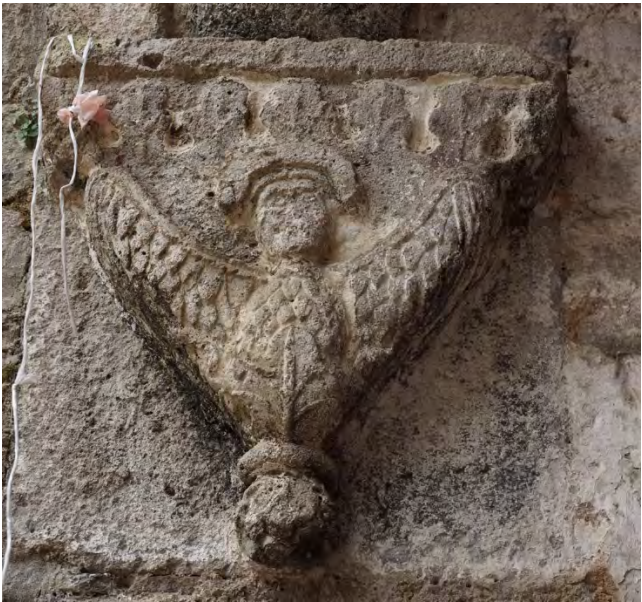
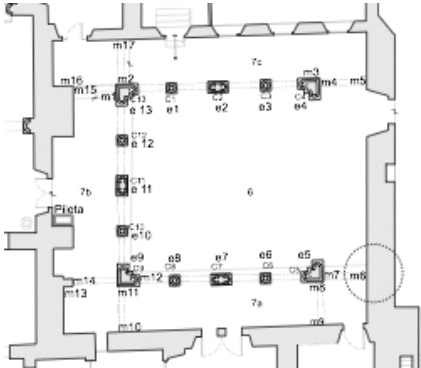
Elemento arquitectónico:				Ubicación:
Ménsula.				Claustro bajo.
Descripción:				Estado de Conservación:
<p>Querubín con hojas de parra en la base. El labrado de sus alas asemejan plumas, su manufactura es sencilla y tosca en general, desafortunadamente su rostro se encuentra muy desgastado por lo que es imposible apreciarlo, sobre él cae una especie de diadema que representa su cabellera. En la parte superior de la ménsula es posible observar hojas de parra.</p>				Malo.
				Material:
				Cantera.

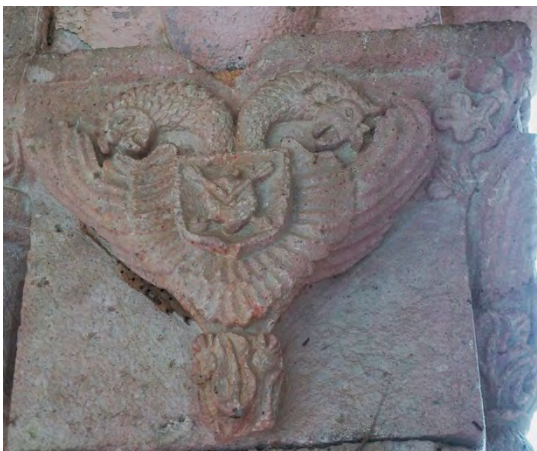
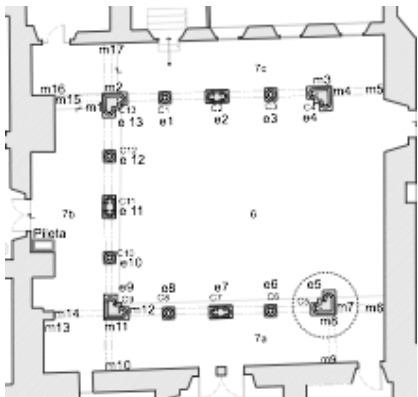
Elemento arquitectónico:		Ubicación:		
Ménsula		Claustro		
Descripción:		Estado de Conservación:		
<p>Águila bicéfala con una cartela al centro que posee en el interior un corazón atravesado por dos lanzas, siendo el característico escudo de la Orden. Los rostro de las águilas muestran gran belleza y sencillez, los cuellos de las aves presentan emplumados. Las plumas que rodean la cartela guardan una perfecta y bella simetría.</p>		Regular		
		Material:		
		Cantera

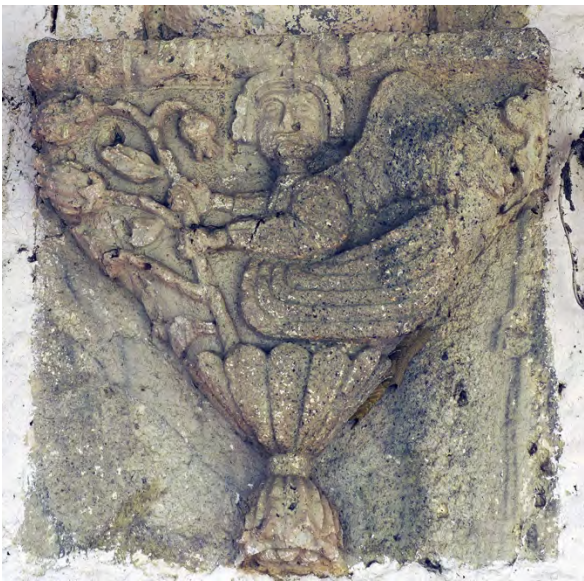
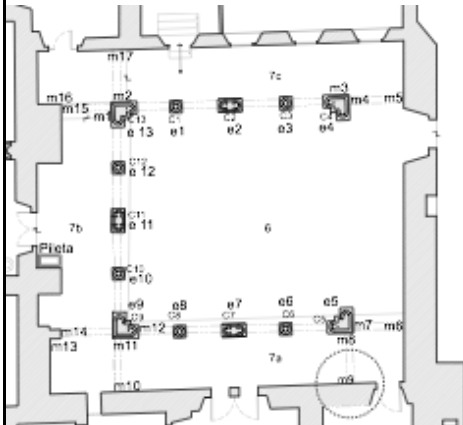
Elemento arquitectónico:		Ubicación:		
Ménsula		Claustro bajo		
Descripción:		Estado de Conservación:		
<p>Posee un ángel en vista lateral con racimo de lirios en la mano, sobre una especie de ménsula a base de lo que parecen ser pétalos. En forma de racimo. El ángel parece estar hincado, presentando una evidente desproporción entre su cuerpo, brazos y rostro lo que le dan una gran belleza, al igual que los rasgos de su rostro. Al igual que los ángeles anteriores presenta una especie de diadema que resuelve la cabellera del ángel.</p>		Regular		
		Material:		
		Cantera

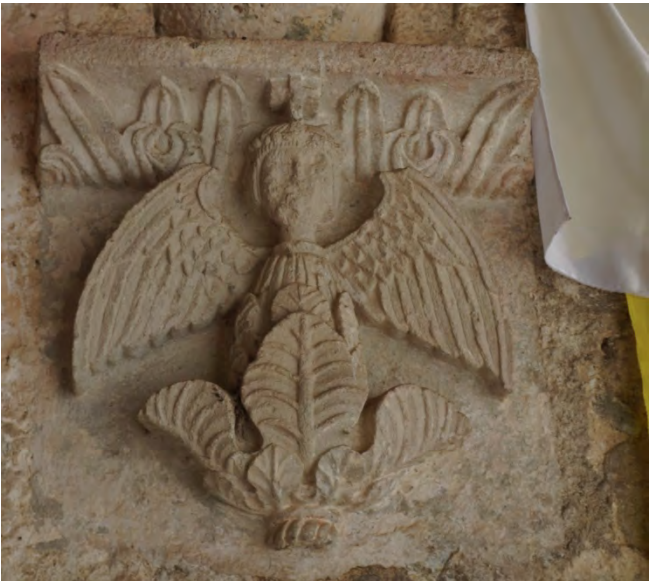
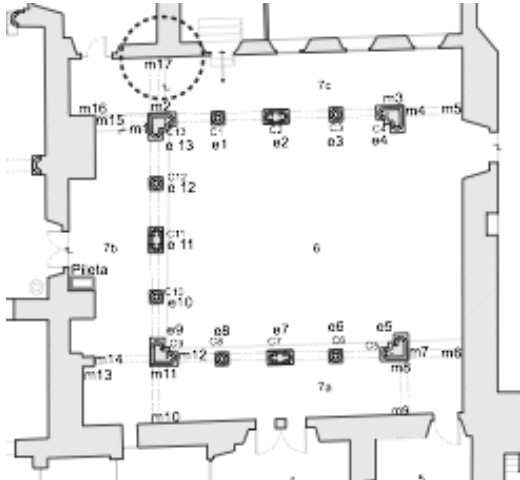
Elemento arquitectónico:				Ubicación:
Ménsula				Claustro
Descripción:				Estado de Conservación:
<p>Querubín sobre hojas de parra, sus alas poseen trazos más refinados que las de otros ángeles y querubines ubicados en el claustro, su rostro presenta desgaste que no permite ver bien sus rasgos, sin embargo la proporción que guarda con el cuerpo y alas es bueno, y el trabajo de su cabello y especie de corona que se encuentra en su trabajo también demuestra una manufactura más fina, lo que sugiere una etapa más reciente de construcción</p>				Regular
				Material:
				Cantera

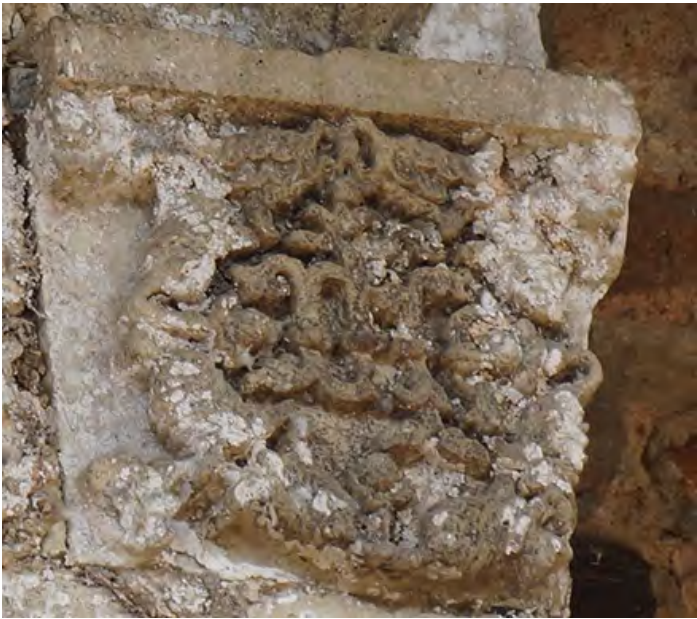
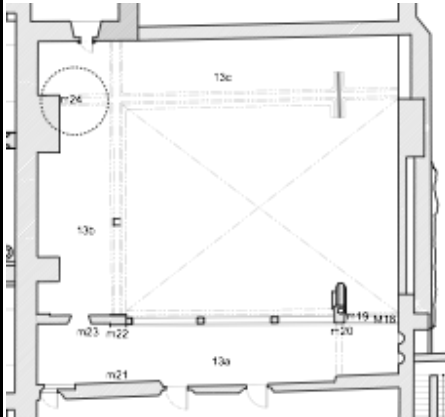
Elemento arquitectónico:		Ubicación:		
Ménsula		Claustro alto		
Descripción:		Estado de Conservación:		
La ménsula posee una corona formada por hojas de parra, al centro posee un anagrama mariano y flores de lis centrada en la parte inferior de la corona. Su estado de conservación va de regular a malo, presenta desgaste, humedad por escurrimiento. Presenta además vestigios de enlucido.		Malo		
		Material:		
		Cantera

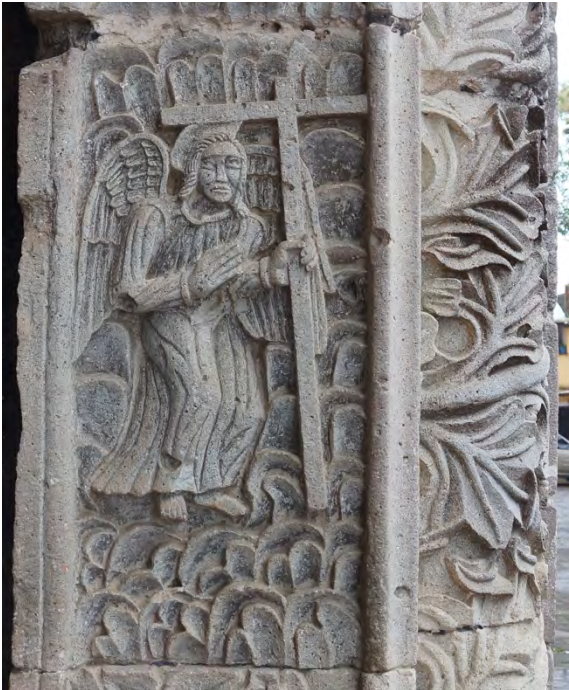
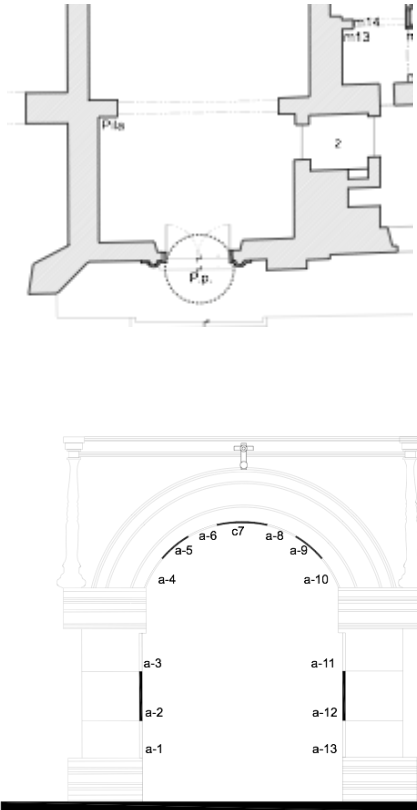
Elemento arquitectónico:				Ubicación:
Portada				Templo
Descripción:				Estado de Conservación:
<p>El ángel mantiene los rasgos de su rostro casi intactos, por lo que podemos observar sus facciones robustas, podemos observar la desproporción entre sus manos, brazos y resto del cuerpo. Los trazos de su vestido son menos tiesos que los del ángel anterior, su cabellera es medianamente larga y los trazos que dan vida al cabello mantiene una similar y perfecta distancia entre ellos. Sus alas están labradas sin asemejarse tanto a los emplumados prehispánicos como sucede en otros elementos. En el fondo encontramos una repetición de elementos similares a los pétalos de un flor.</p>				Malo
				Material:
				Cantera

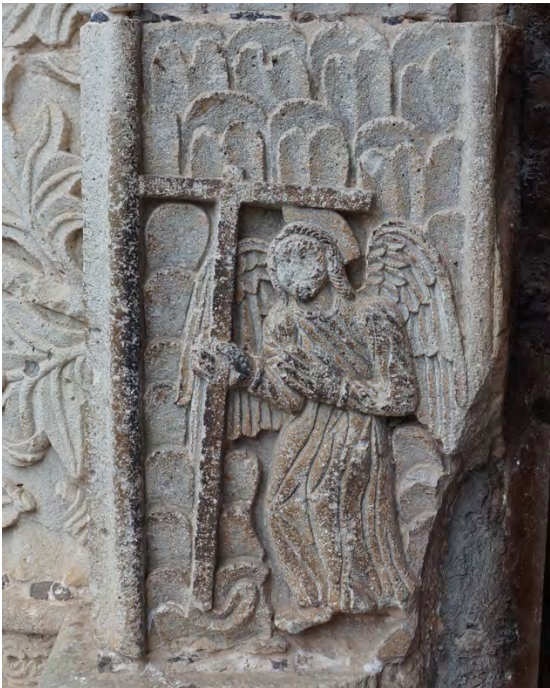
Elemento arquitectónico:				Ubicación:
Portada del Templo.				Templo.
Descripción:				Estado de Conservación:
<p>Este ángel presenta desgaste en su rostro lo que nos impide ver sus rasgos, sus manos reflejan la desproporción respecto al resto de su cuerpo, los trazos de su ropa son curvos imitando el movimiento de la tela, su cabellera es medianamente larga, y resuelta de la misma forma que el resto de los ángeles al igual que sus alas, solo conserva un pie que está prácticamente de perfil. La cruz que sostiene es delgada, similar al resto. El fondo está compuesto por la misma figura que los módulos anteriores, sin embargo éste posee dos figuras sobre una similar pero de mayor tamaño.</p>				Malo.
				Material:
				Cantera.

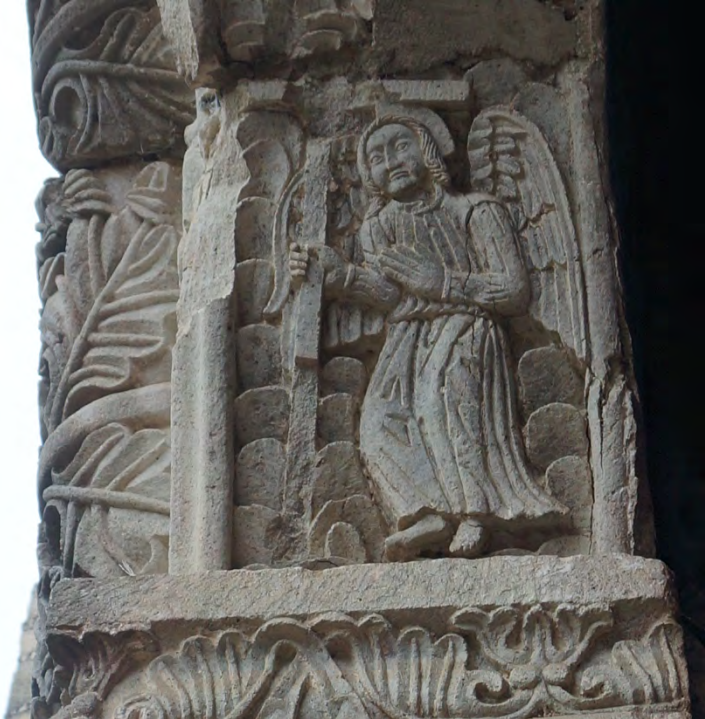
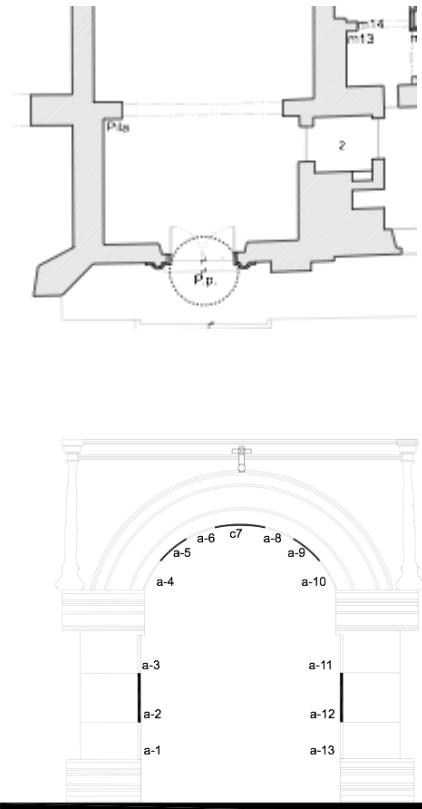
Elemento arquitectónico:				Ubicación:
Portada.				Templo.
Descripción:				Estado de Conservación:
Este ángel presenta un rostro muy similar al anterior, su cuerpo presenta fisuras en el brazo izquierdo, la cruz que sostiene ha sufrido pérdidas de geometrías. Los trazos de su vestido son suaves, presenta en el fondo figuras similares a los pétalos de una flor.				Malo.
				Material:
				Cantera.
